1909年姉川地震(江濃地震)について

姉川地震 100 年を機にす
2009 年 8 月 14 日
東京工業大学 大町達夫

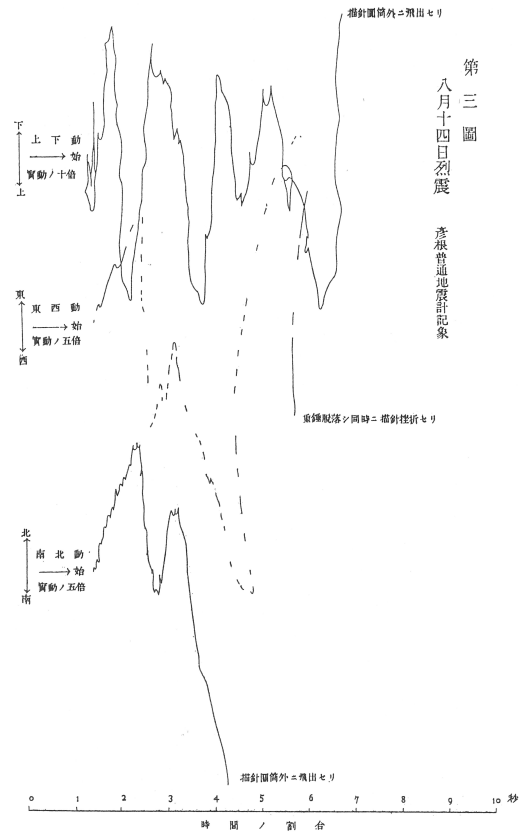
図2 彦根測候所における姉川地震の本震波形

各地の測候所において記録された波形については彦根測候所の調査報告に詳しく述べられています [1]。彦根測候所では午後3時31分頃に地震動の記録を開始したのち、わずかに1秒あまりで地震計の振り子の錘が脱落し描針が折れてしまって記録が途切れています。彦根測候所で記録された本震波形を図2に示します。

このように地震計が壊れてしまったために最大加速度がどのくらいであったかを地震動の記録から求めることができませんでした。そこで、彦根測候所では測候所周辺の墓石の転倒状況を調べて、転倒した墓石の縦横比から最大加速度が120Galであると推定しています²⁾³⁾。また、8月24日に発生した余震が東京において本震の約12倍の振幅を持っていたという事実を利用して、余震の記録をもとに本震による地震動を推定し、最大加速度を求めると140Galとなって墓石の転倒から予想した最大加速度とおおよそ対応する値が得られています。

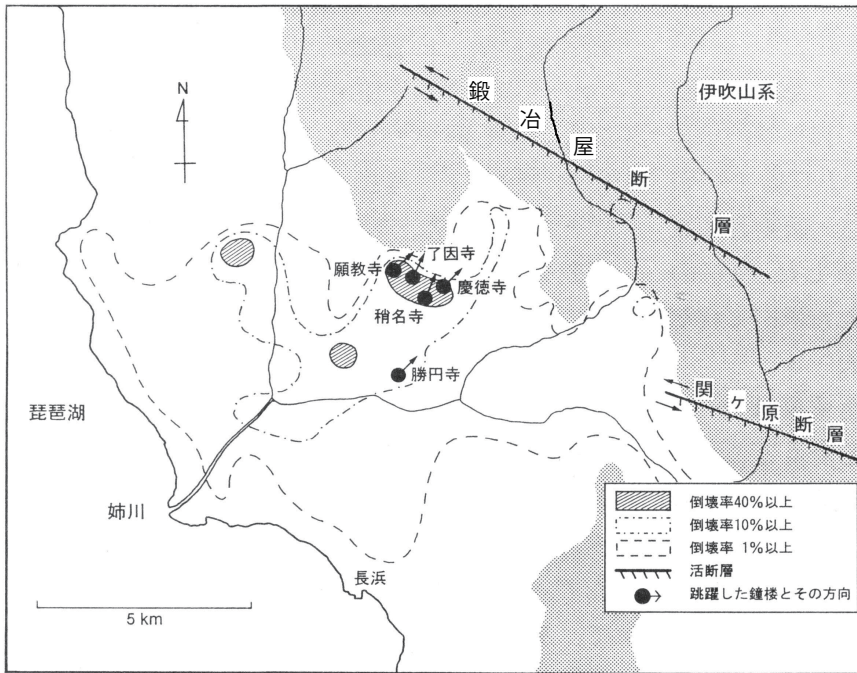
図3 姉川地震での木造家屋の全壊分布図と跳躍した鐘楼の位置 (丸印)

姉川地震では、勝円寺および慶徳寺の鐘樓が北東にそれぞれ2尺(60 cm) および3尺(90 cm) ひと跳びに移動したことや、了因寺の鐘樓が北北東に1尺6寸(50 cm) 移動したこと、稱名寺や願教寺の鐘樓でも同様な跳躍が見られたことが報告されています[3]。これらの鐘樓の位置を図3に丸印で、鐘樓の跳躍方向を矢印で示します。跳躍した5つの鐘樓はいずれも北東ないし北北東に50 cm ~ 1 mの移動を示しており、移動方向や距離に類似性が見られます。その他の構造物も北東や北北東に移動したり倒壊したものが多く、この方向の地震動が強かったものと推定されています。

前節で触れたとおり、一部地域では建造物が跳躍するほどの強い地震動を受けたため、被害率が 60% を越えるような地域がありました (図 3)。

全潰住家の割合が 20% 以上であったのは、東浅井郡虎姫村の全部、速水、湯田、田根の諸村の大部分と小谷村の一部を含み下草野村の醍醐でした。これらの区域内において最も激甚な被害を受けたのは湯田村の北西部と小谷村の南東部を含む 1 区域で尊勝寺は 83%、山之前は 62%、留目は 48% の全潰率に達し、さらに虎姫村の大寺及び速水村の今でもいづれも 60% 以上の全潰率でした。大寺及び今等は非常に軟弱な地盤なのですが、尊勝寺、留目、山之前付近の地盤は比較的堅牢であり、このような堅い地盤において前述のような多数の潰家を生じたことから察すると、この地震の最激震部は尊勝寺付近であったものと考えられます。

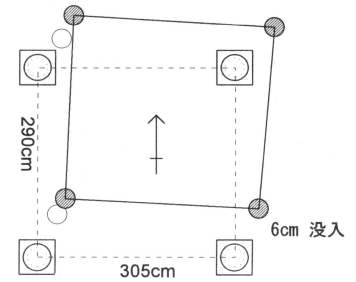
図4 稱名寺の鐘楼の移動図 [3]

稱名寺は安永七年(西暦1778年)に建立され、本堂は七間(12.6 m) 平方の建坪を持つ美麗な建築だったようですが、地震で本堂は東方に倒伏し、南東隅に建つ鐘樓は北北東の方向に約1 m 移動しました。そして、西側の二柱は中間に一カ所柱底の痕跡を残しています(図4)。この鐘樓の平面形は正方形に近い矩形で、長さは東西305 cm、南北290 cmで、各辺はほぼ東西と南北を向いていました。なお、現在の鐘樓は昭和20年に建て替えられたものです。

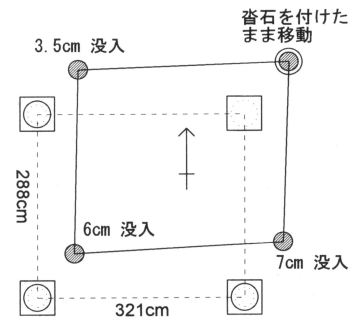
図5 願教寺の鐘楼の移動図 [3]

願教寺の鐘樓は、安土桃山時代に建立され、姉川地震の後、数回の瓦葺替え工事が施されていますが、柱や横桁などは現在もなお当時のままです。姉川地震で4本の柱はおおよそ北東方向へ約1 m 移動しました(図5)。

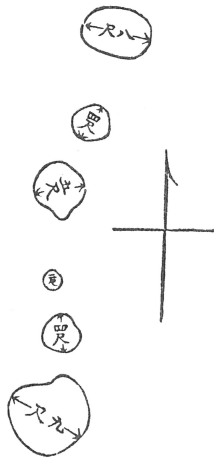
図6 姉川河口の噴砂口

滋賀県における噴水については、姉川河口の三角州で起こっており、噴水口は大小合わせて 6 個あり、そのなかでも大きなものは直径約 270 cm に達していました。6 個の噴水口は、姉川 2 派流の南枝の河口に近い西岸に並んでおり (図 6)、いずれも円形の皿状窪地となっていました。窪地は深いもので深さ約 36 cm で土地の人に聞いてみると、地震の際には高さ 210~240 cm も噴水した、ということでした。
