地震動による被害からみた 2011 年東北地方太平洋沖地震の特徴

Characteristics of Ground Motions during
the 2011 Off the Pacific Coast of Thohoku Earthquake

盛川 仁

東京工業大学 大学院総合理工学研究科

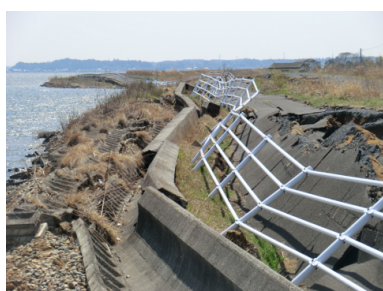
図14 堤体の液状化により沈下した堤防(洶沼川左岸 8.0k 付近。茨城県東茨城郡茨城町下石崎)

河川堤防の大規模な被害は、多くの場合、堤防下部の基礎地盤が液状化することによって生じていますが、堤防本体が液状化する場合も決して少なくありませんでした。後者については、基礎地盤が粘土等の液状化しない軟弱地盤で構成されている場合に堤防構築によって堤防直下の基礎地盤が大きく沈下し、堤防下部が液状化しやすい状態になっていることがあります。洶沼川の干拓地を取り囲むように構築された堤防では1m以上の沈下とともに大きな開口部を伴う縦断クラックが多数発生しました(図14)。基礎地盤には10m程の厚さの粘土地盤があり、基礎地盤が液状化するような状況ではなかったことから、堤体の液状化が主たる被災原因と考えられます。

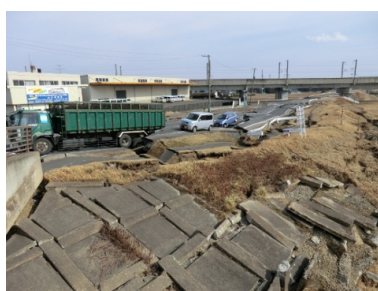
図15 江合橋左岸下流側の堤防盛土の被害

江合川にかかる県道1号線の橋梁である江合橋の周辺では堤防の被害が多く見られました。図15は江合橋左岸下流側の堤防の様子です。堤防は側方に大きく変形するとともに大きな沈下を生じており、その結果、堤防天端部に設けられた路面には多数のクラックが発生し、不同沈下を生じていました。地震発生時に信号待ちをしていたと思われる車両は、不同沈下によって移動ができなくなってしまい、乗り捨ててある状態でした。基礎地盤は砂質シルトや粘土で主に構成されていて、細粒分を多く含む噴砂が

クラック内に見られたことから、堤体や砂質シルト層の液状化が堤防大変形の要因の一つであったと考えられます。

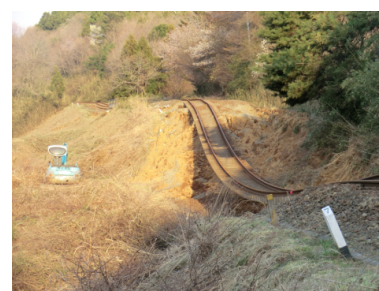
図16 鹿島臨海鉄道(北浦湖畔駅-大洋駅間)の盛土部の被害

鹿島臨海鉄道は多くの箇所では被害を受けましたが、もっとも大きな被害を受けたのは、北浦湖畔駅-大洋駅間の山間部を通過する区間および、神奈川市内を通る貨物線区間でした。前者については、谷部を通過する区間の盛土が大きく崩壊した（図 16）。崩壊部の周辺は水が多く出ており、この谷部を走る水脈の影響があったのではないかと、この話を復旧工事の現場で聞きました⁸。一方、貨物線の被災箇所は勾配がほとんどない平坦な場所でした。線路が大きく曲がっている箇所が多数ありましたが（図 17）、周辺地盤を見ると、西側の公園の池（湖）に向かって地盤が大きく移動しており、これが線路の変状に影響を与えたものと考えられます。

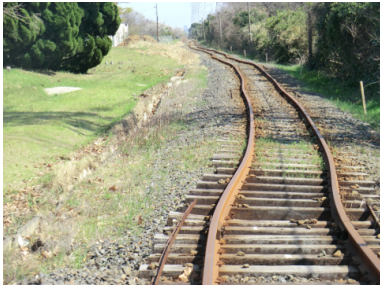
図 17 鹿島臨海鉄道（貨物線，神奈川市内）の被害

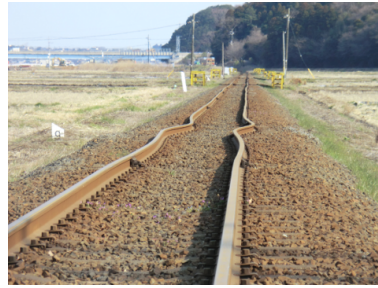
図 18 ひたちなか海浜鉄道湊線（金山駅-中根駅間）の線路変状

ひたちなか市の勝田駅から那珂湊駅を経て阿字ヶ浦駅を結ぶひたちなか海浜鉄道湊線は地震から 4 ヶ月以上経過した 7 月 23 日ようやく全区間の営業運転が再開しました。沿線の多くの箇所では被害を受けていましたが、図 18 にその一例として金山駅-中根駅間の線路変状を示します。図 18 は那珂川の支流である中丸川に沿って平行に発達した河岸段丘にはさまれた谷部の中丸川に沿って走る区間です。この区間では多くの場所で線路の大きな変状が見られました。周辺地盤にはまったく変状が見られず、振動によってパラスト（砕石）や線路が大きく揺られて変形したものと考えられます。周辺の地形から地震動が増幅されやすいなどの影響も考えられます。

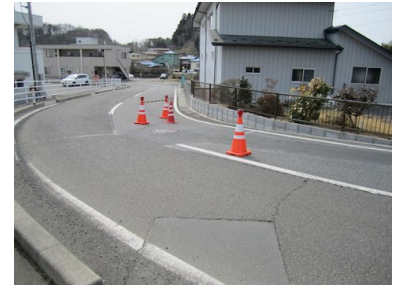
図 19 栗原市築館における被害の様子。

観測された地震動の最大水平加速度が最も大きく、かつ震度 7 を観測した栗原市築館の市街地では、軽微な被害がわずかに確認されたただけでした（図 19）。築館の K-NET 観測点（MYG004）で記録された最大化速度は 3 成分合成値で 2933 Gal でほぼ 3 G でした。築館地域で見られた被害は、ブロック塀の転倒、民家の外壁の剥離、窓ガラスの割れ、被りコンクリートの亀裂、道路の陥没などでした。公共構造物で

は、栗原市役所において建物まわりの地盤の沈下、エンロランスホールの柱の外壁の剥離がみられましたが、栗原文化会館、築館総合支所などには外観からは被害は見られませんでした。

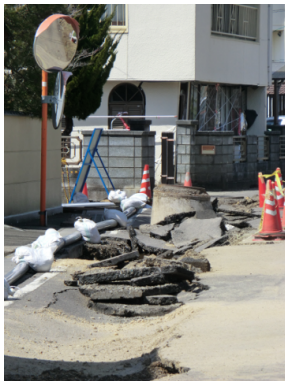
図 20 白河市内での埋設管の埋め戻し土の液状化による被害。奥の住家は大きく傾斜している。

福島県白河市では K-NET 観測点において大きな地震動 (3 成分合成の最大加速度で 1425Gal, 震度 6 強) が記録されていますが、その加速度から一般に想像されるような甚大かつ広域的な被害は見られませんでした。もちろん、瓦屋根のずれなどの軽微な被害は市内のいたるところで見られ、局所的には重大な被害も生じています。たとえば、古い木造住家の崩壊や落石による道路閉塞などです。しかし、新耐震設計基準以前に建てられたと思われる古い住家についても外観からは重大な被害を受けたと判断されるものはごく少数でした。また、下水管などの埋め戻し土の液状化なども局所的には見られました (図 20)⁹。

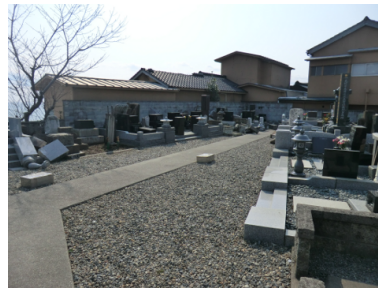
図 21 日立市内の海岸近くの墓地における墓石の転倒。海岸線に平行に並んでいる墓石はほとんどが転倒している。奥の住家の棟瓦が落下しているが、周囲の住家に大きな被害は見られない。

茨城県日立市の K-NET 日立観測点では三成分合成の最大加速度が 1845 Gal, 震度 6 強という大きな地震動を記録しました。日立駅周辺では建造物の非構造部材 (壁や瓦) の落下やブロック塀の転倒などが見られましたが、倒壊などの重大な被害は目に付きませんでした。常磐線よりも海側は海岸に向かってほぼ平坦であるものの、海岸部分で数十メートルの絶壁となっています。日立駅近くの墓地では墓石の大きな被害は見られなかったものの、海岸の絶壁上の墓地では海岸線に平行に並んでいる墓石がほとんど全部転倒していました。これは地震動が地形に大きく影響を受けたことが原因ではないか、と考えられます。ただし、周囲の木造住家には瓦のずれなどの軽微な被害が見られたものの、大きな被害はありませんでした (図 21)。

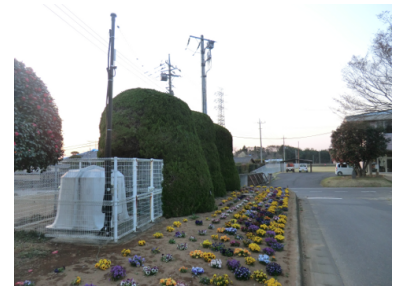
図 22 K-NET 銚田観測点の様子。奥の住家の屋根にブルーシートがかけられているのが見える。

茨城県銚田市の K-NET 銚田でも最大加速度 1762 Gal, 震度 6 強が記録されています。地震計は 1m あまりの盛土の上に設置されており、周囲の木造建築は棟瓦の一部がずれている程度の被害でした (図 22)。

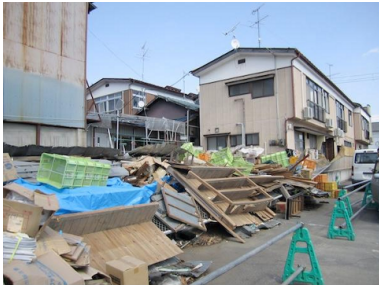
図 23 登米市佐沼における被害の例

登米市迫町の佐沼地域は、震度 7 を記録した築館より東へ 16 km ほどの場所にあります。この地域では、周辺地域に比べて家屋被害、道路被害等が顕著でした。特に迫川の右岸に沿った西佐沼の佐沼大通り商店街辺りや、小金丁地区で家屋被害が集中しており (図 23)、その一方で左岸には被害が見られませんでした。また、家屋被害の顕著な地区より西の中江地区では、マンホールの浮き上がりや、建物周辺の地盤の沈下といった液状化による被害も見られました。

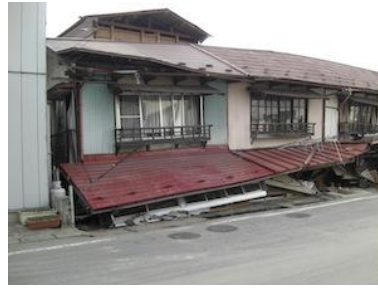
図 24 大崎市古川における被害の例

大崎市古川地区は、築館の南 18 km ほどに位置し、佐沼の南西約 24 km にあります。古川は佐沼とならんで地震動による被害が局所的に見られた地域の一つです。倒壊家屋や、大きな損傷を受けた住家、液状化によるマンホールの浮き上がり、噴砂の痕跡などが随所で確認されました (図 24)。液状化による

被害は古川駅西側の駅前大通りで主として見られ、その西側の古川中里、古川南町、古川荒川小金町などでは木造住家の被害が多数見られました。なお、大きな被害を受けた構造物の多くは新耐震設計規準以前に建てられたと思われる古いものでした。

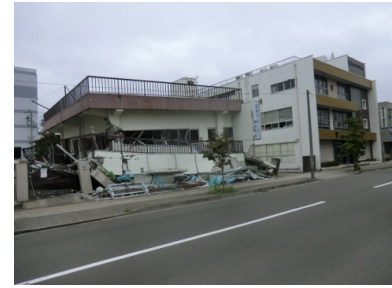
図 25 仙台市宮城野区における被害の例

仙台市宮城野区苦竹地域は、1978年宮城県沖地震で中層建物の被害が集中して発生した地域です。2011年のこの地震では数は少ないものの、RC造2階建て建物の崩壊し、RC柱のせん断破壊などの被害が確認されました(図 25)。この地域の北側には防災科学技術研究所 K-NET 仙台観測点が位置し、観測された地震動は兵庫県南部地震の神戸海洋気象台の地震動に似たスペクトル特性を持つものでした。

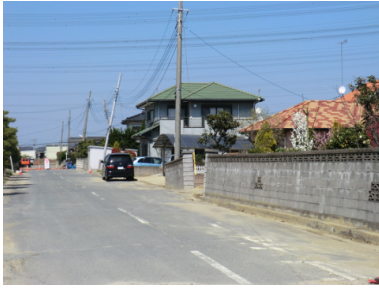
図 26 神栖市掘割川周辺の液状化による被害

利根川の下流域および霞ヶ浦、北浦の周辺ではいたるところで液状化による被害が見られました。利根川左岸の鹿嶋市の広域浄水場(鱈川浄水場)では、施設の地盤のほとんどが液状化し、地下に埋設されている多くの管路が大きな被害を受けていました。また、浄水場の周辺、特に神栖市の掘割川の周辺では広い範囲で液状化による電柱や住家などの傾斜が多数見られました(図 26)。

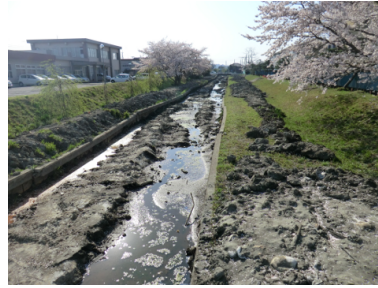
図 27 香取市佐原の河川の液状化による被害

神栖市より利根川のやや上流の右岸側に位置する千葉県香取市佐原では市内を流れる河川のほぼ全域で噴砂によって河床が埋まっており、護岸も大きく破壊されていました(図 27)。液状化による構造物の被害はさまざまところで見られ、被害が集中している場所があったりするものの、その全容については筆者はいまだに十分な情報を持っていません。

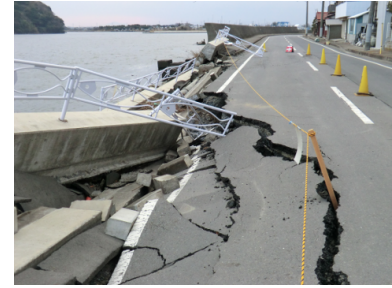
図 28 那珂川河口付近の護岸の崩壊

那珂川の河口付近では大規模な液状化と液状化が原因と考えられる護岸や盛土、住家の被害が見られました。護岸の被害には、構築時期が異なると思われる護岸構造物のうち特定の構造物が被災している場合があり、護岸の構造様式が被害に影響を与えている可能性を示唆しています(図 28)。また、液状化は堤内地に少し入った部分の住宅地に広く見られました。また、那珂川の河口からやや上流の河川敷でも液状化による被害が見られ、特に勝田橋の取り付け部分では液状化によって盛土が大きく崩壊していました。

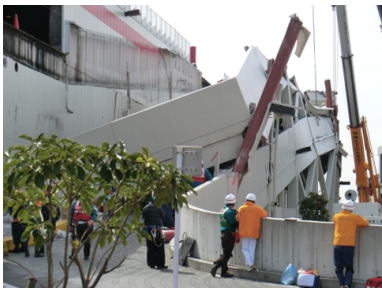
図 29 東京都町田市のスーパーマーケットの立体駐車場の進入路の崩壊

東京都内でも多くの被害が出ていますが、なかでも、地震直後のはやい段階で報道されていた被害には千代田区九段下の九段会館における天井の落下、および町田市のスーパーマーケットにおける立体駐車場の取り付け部分の崩壊がありました。構造部材の崩壊という観点からは後者のほうが重大な被害であったと考えられますが、いずれの場所も死傷者があったという意味で非常に重大な被害であったといえます。町田市での被害状況は図 29 に示すとおりです。隣接するホームセンターにも同様の立体駐車場があり(図 29 の向かって右側)、その立体駐車場にある消火器の格納箱が転倒または大きく移動していました。ただ、消火器が大きく移動していたのは図 29 に見られる被害のあった近くに限定されているこ

と、複雑な地形をならして整地していると考えられることなどから、被害のあった周辺のみ局所的に地震動が非常に大きかった可能性も否定できません。慎重な検討が必要だと思われます。

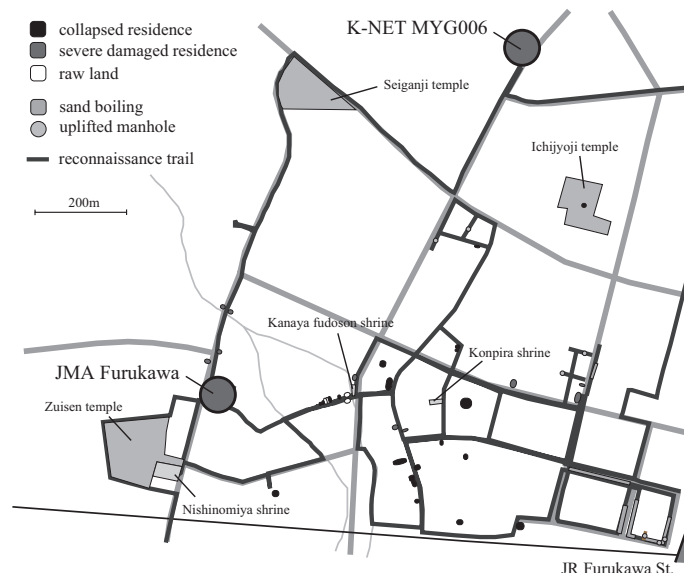
図 30 宮城県大崎市古川地区における被害

本震による被害に関しては津波による被害と原子力発電所の事故について話題にのぼることが多いような印象がありますが、これは単にマスコミの興味があたかも社会の興味であるかのようにすり替えられているだけであり、マスコミが興味を持たない部分において非常に多くの被害が埋もれてしまっているように感じられます。そのような被害の例として、地震動によってもっとも大きな被害を受けた地域のひとつである宮城県大崎市古川地区における被害をあげることができるでしょう。図 30 は古川における被害の概要を示しています。全数調査によるものではありませんが、地震直後に筆者とその共同研究者によって詳細に調査をした結果で、全体の被害分布の傾向はある程度示していると思われる。この図からわかるとおり、被害は明らかに南側に偏っていることがわかります。特に、図中の南側の中央部では全壊している古い木造住戸が数多くありました。もちろん、建造物の耐震性が十分出なかったために倒壊したことは間違いはありません(図 24)。しかし、古川よりももっと大きな加速度を記録した他の場所にも同様な古い建造物は多くあって、かつそれらが古川でみられたように際立って目立つような被害を受けていないことを考慮すると、相対的に古川は建造物にとって厳しい地震動であった、と推察されます。
