1. はじめに

2. 地震の概要

3. 地震動の概要

4. 地震動による被害の概要

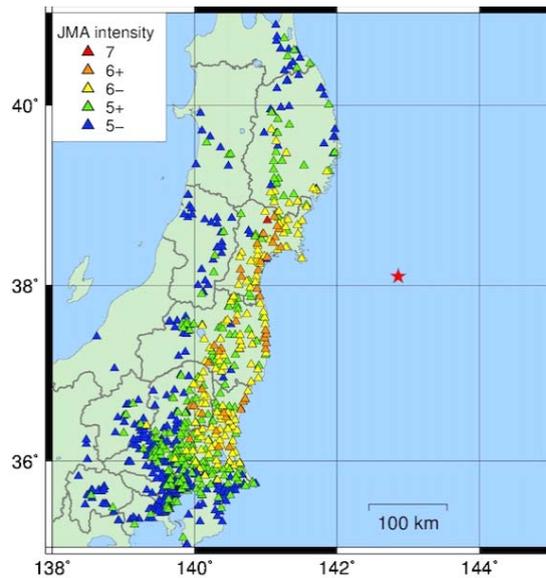
図1 震度5弱以上の震度分布

本地震では宮城県栗原市築館で震度7を観測し、また宮城県、福島県、茨城県、栃木県の広い範囲で震度6強を観測している。図1に示す震度分布を見ると、宮城県に震度の大きな地域と福島県から茨城県にかけて震度の大きな地域とが見られる。その原因として、震源断層が一様に破壊したのではないことが考えられ、例えば、気象庁が遠地波形を用いた分析¹では、3つの破壊が連続して発生したと報告されている。

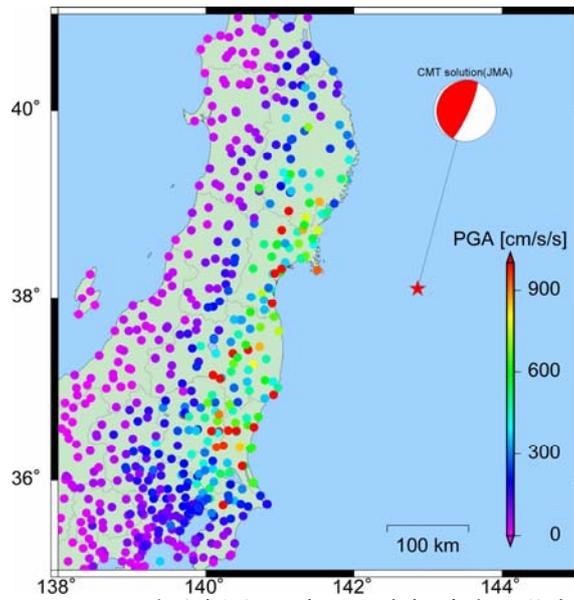
図2 観測された水平最大加速度の分布

図2は防災科学技術研究所のK-NET、KiK-net、東京大学地震研究所、産業総合技術研究所、港湾空港技術研究所、気象庁によって観測された各地の最大水平加速度を表している。先述した震度分布と同様に、宮城県、および栃木県から茨城県にかけての2地域で大きな最大加速度値が観測されている

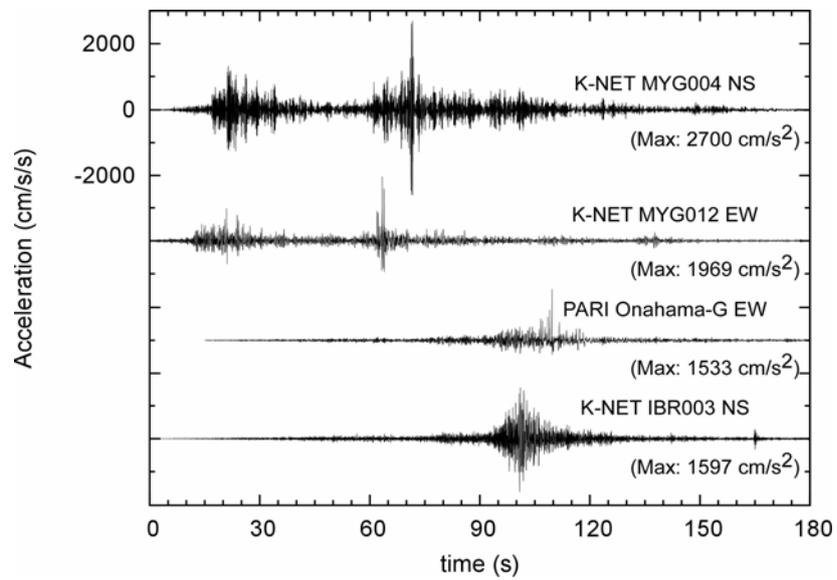
図3 水平最大加速度上位4位記録の加速度波形の比較。各地点では水平2成分のうち震幅が大きい成分を示している。

今回の地震では、図2からも読み取れるように、水平最大加速度が 980cm/s^2 を超えた記録が18地点で得られている。最大加速度値の上位4地点、K-NET 築館 (MYG004)、K-NET 塩釜 (MYG012)、港湾地域強震観測小名浜事-G (PARI Onahama-G)、K-NET 日立 (IBR003) で得られた記録を図3に示す。宮城県内の2地点の記録には、大震幅の区間が2つ認められ、前述した2回の破壊に対応するものと考えられる。一方、震央の南側に位置する小名浜事-G と K-NET 日立の記録には大震幅の区間は1つだけである。これは3つ目の破壊に対応するものと考えられる。なお、著者のうちの数人はK-NET 築館およびK-NET 日立周辺の調査を行っているが、建造物の完全な倒壊のような甚大な被害の割合は極めて低かった。

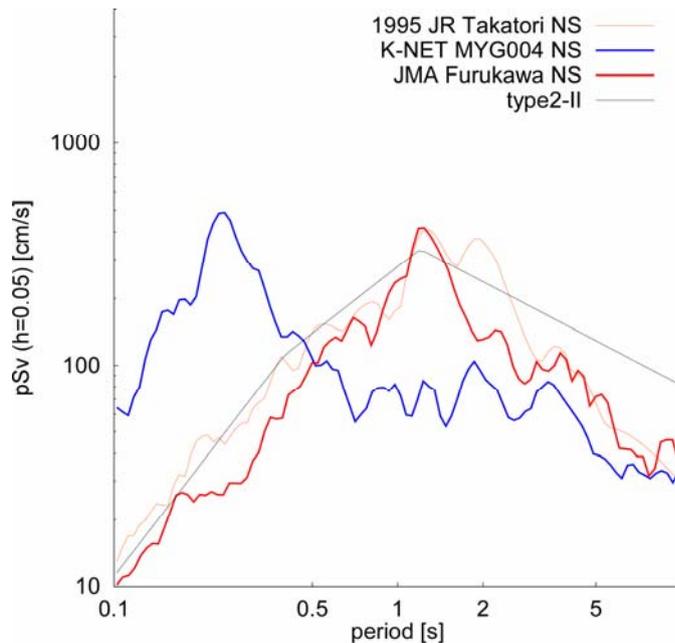
図4 K-NET 古川，K-NET 石巻，K-NET 仙台の疑似速度応答スペクトルの比較

一方、K-NET 築館から南に約20km離れた大崎市古川地域では、地震動による甚大な被害が見られた。そこで、K-NET 築館、気象庁古川観測点 (JMA Furukawa) の記録から算出した疑似速度応答スペクトルを1995年兵庫県南部地震の際のJR 鷹取 (JR Takatori) の記録と比較して図4に示す。さらに、道路橋示方書で規定されているレベル2地震動 (タイプII)²⁾のスペクトルも疑似速度に直して示してある。図から、K-NET 築館の記録は0.1-0.5秒の短周期側にピークがあり、この範囲でレベル2地震動を超える。しかしながら、それより長い周期ではレベル2地震動を大きく下回り、JR Takatori のピークに相当する1-2秒の周期帯域での応答値はJRTakatoriの1/4程度であることが分かる。このようなスペクトル特性ゆえに最大加速度が大きかったものの、建造物に対する影響が小さくなったものと考えられる。図示はしないが、図3に示した他の記録も同様のスペクトル特性であった。一方、JMA Furukawaは周期1.5秒でJR Takatoriのスペクトルと同程度のレベルの地震動である。このことと、周辺の被害とは良く対応する。

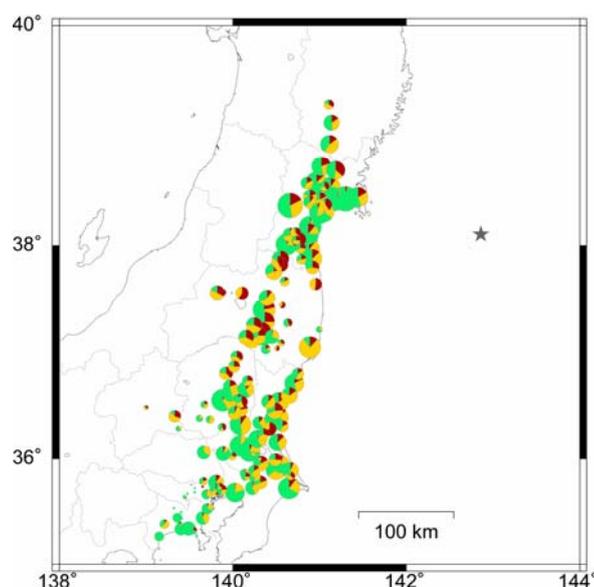
図5 市町村別の被災建築物応急危険度判定結果

表1に示す10都県149市町村において、延べ8,489人の応急危険度判定士によって95,159件の判定が実施された。これらの判定結果では津波による被害か地震動による被害か、の区別はされていない。図5は市町村ごとの危険度判定結果を役場の位置に示したものであり、円の大きさは調査件数、円内の赤、黄、緑の各色はそれぞれ危険、要注意、調査済の割合を示している。調査地域がこの範囲に一樣に分布している訳ではないが、福島県～栃木県北部の内陸部、茨城県の北部の被害が相対的に目立つ。また、これらの被害の分布と、震度や最大加速度といった比較的よく利用される地震動指標の空間分布は必ずしも単純な関係ではないこともわかるであろう。

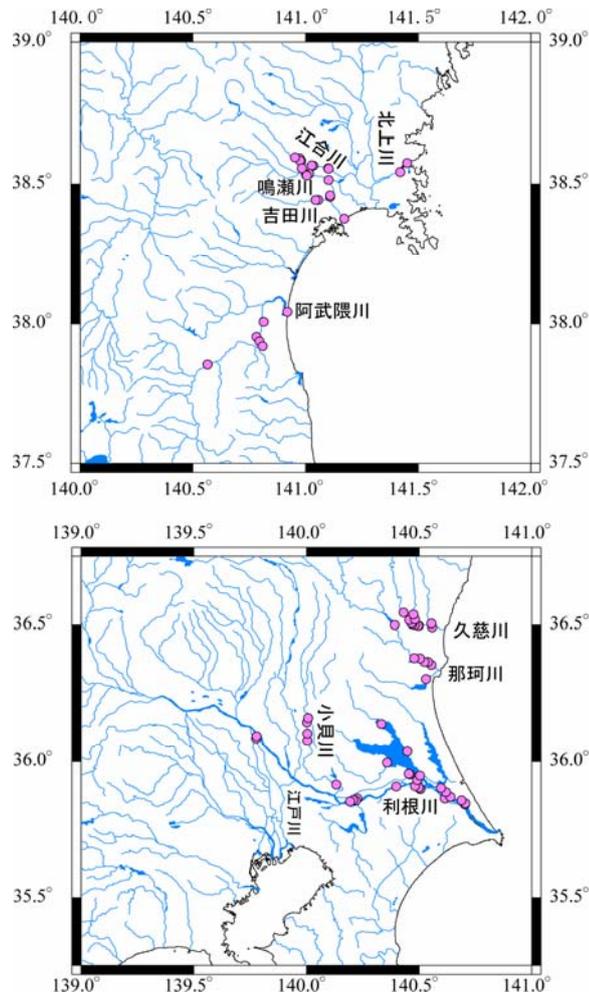
図 6 国管理河川において堤防の緊急復旧が実施された箇所
 (上：東北地方，下：関東地方)

国管理河川において堤防の緊急復旧が実施された箇所を図 6 に示す。東北地方では宮城県北部の大崎平野（鳴瀬川と江合川の氾濫によって形成された沖積平野）、関東地方では久慈川、那珂川、利根川の下流域に集中している。著者らの見た限り、河川堤防の大規模な被害の多くは、噴砂の発生状況から、堤防の基礎地盤の液状化が原因と考えられる。ただし、堤防構築時に軟弱基礎地盤が沈下したため、堤体自体が液状化したと判断される事例も散見された。

ついで、国管理河川における堤防・護岸の被災箇所数を表2に示す³⁾。この被災箇所も津波によるものか地震動によるものかは区別されていない。表中、緊急復旧の列は、緊急復旧工事実施箇所（水門等を除けば、東北地方で26箇所、関東地方で23箇所）と関東地方における大規模な被災箇所（25箇所）を合わせた箇所数となっている^{4),5)}。これらは、クラックが計画高水位より深い地点まで達しているところや、沈下により計画高水位よりも堤防高が低くなってしまった箇所で、夏場の出水期に備えて復旧工事を実施した箇所であり、延長にして関東地方で21km程度、東北地方で12km程度である。
