地震動と地震動による 被害の全般的特徴

東京工業大学
京都大学

○盛川 仁
後藤浩之

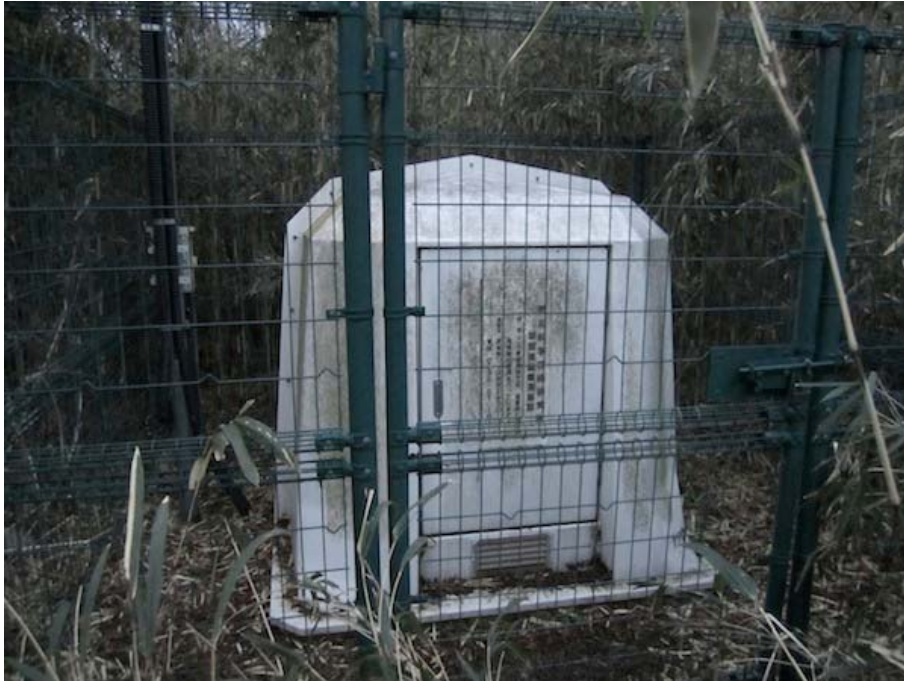
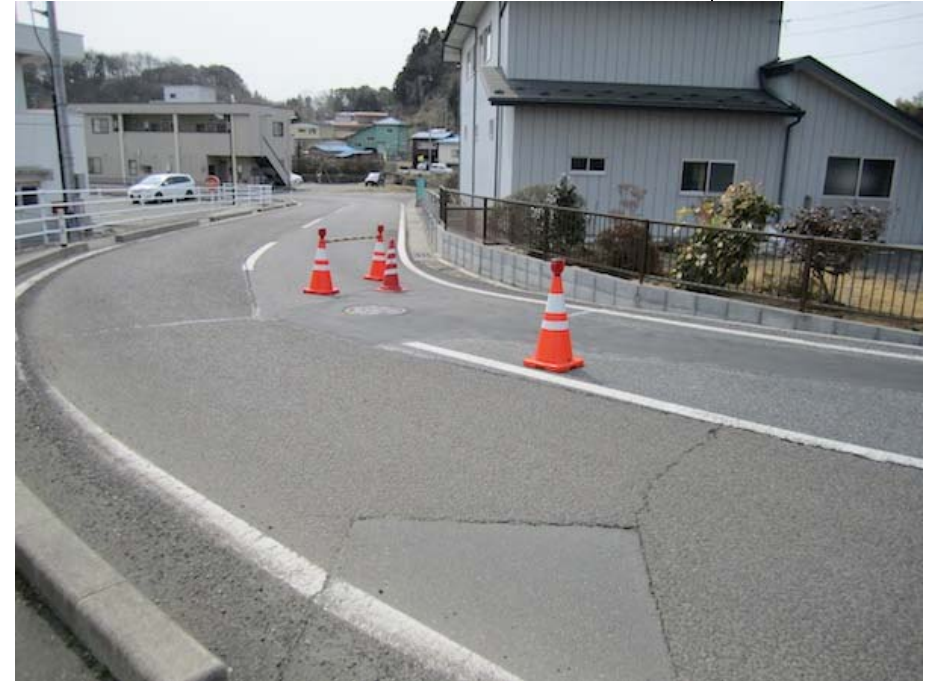
栗原市築館

- 震度7を記録
- 最大加速度も3成分合成値で2933 Galを記録
- 埋め戻し土の液状化やガラスの破損、ブロック塀の転倒、壁の剥落などの被害は散見されたものの、構造物の力学特性に問題を生じるような被害は見られなかった。

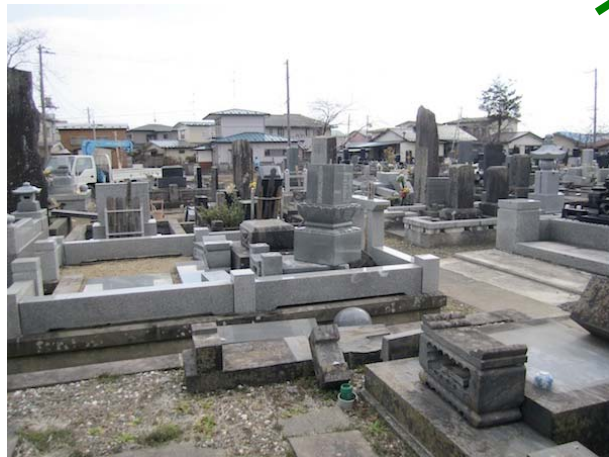
半分以上の墓石が転倒

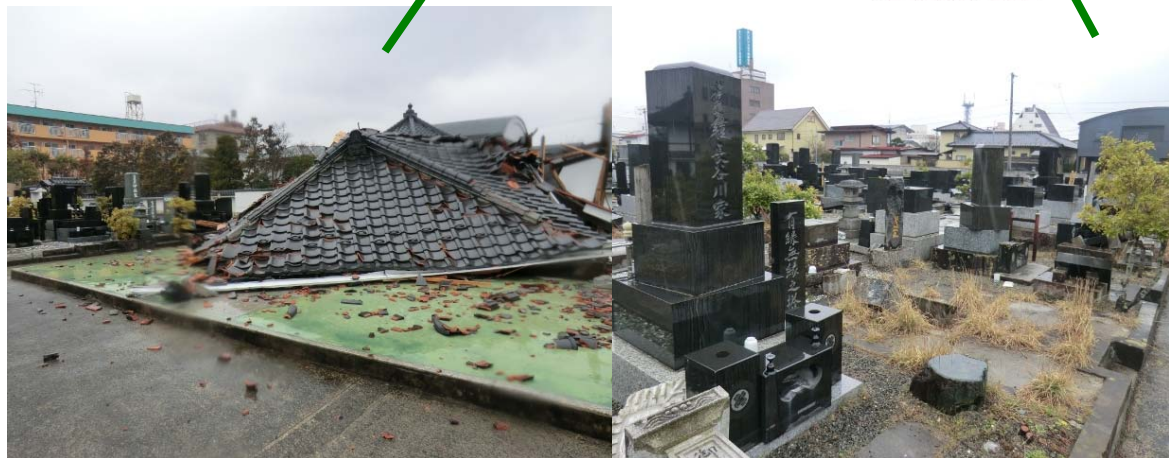
東屋が崩壊／墓石の転倒多い？

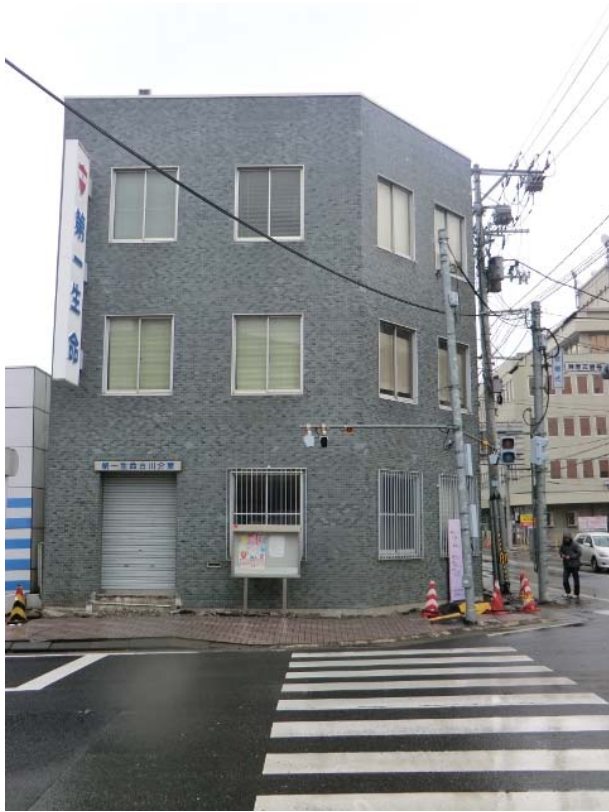
液状化による建物の傾斜

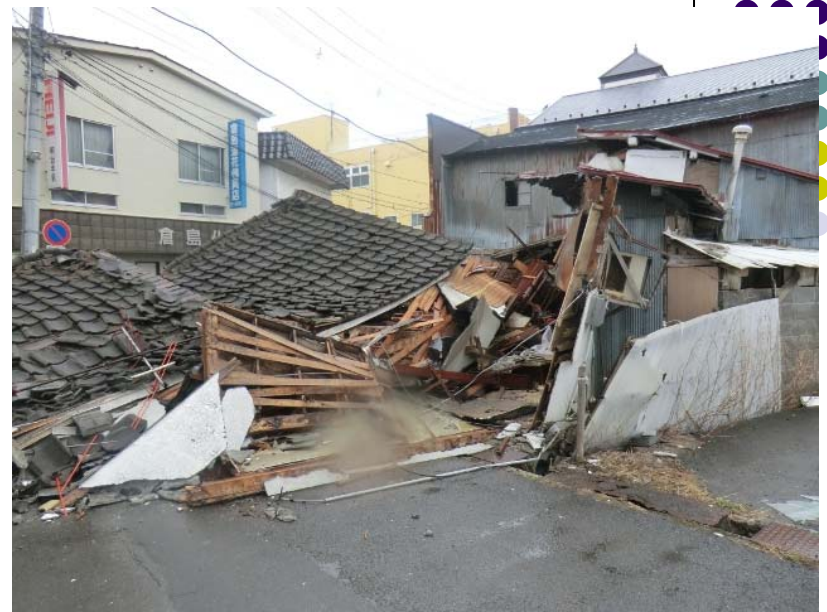
木造住家の崩壊

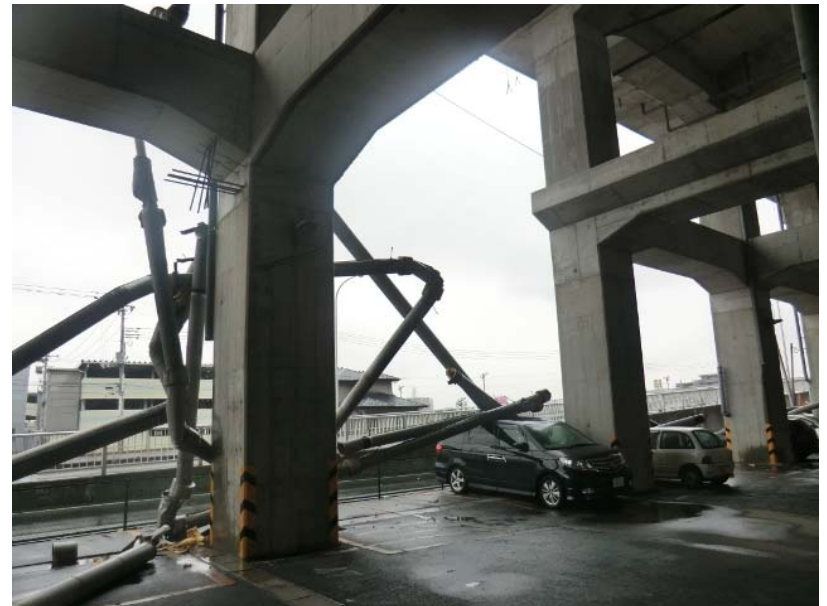
古川駅高架橋下の配管類の落下

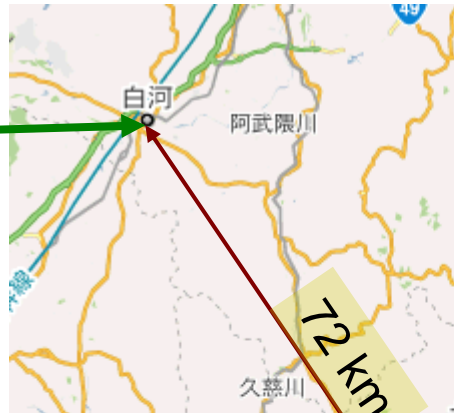
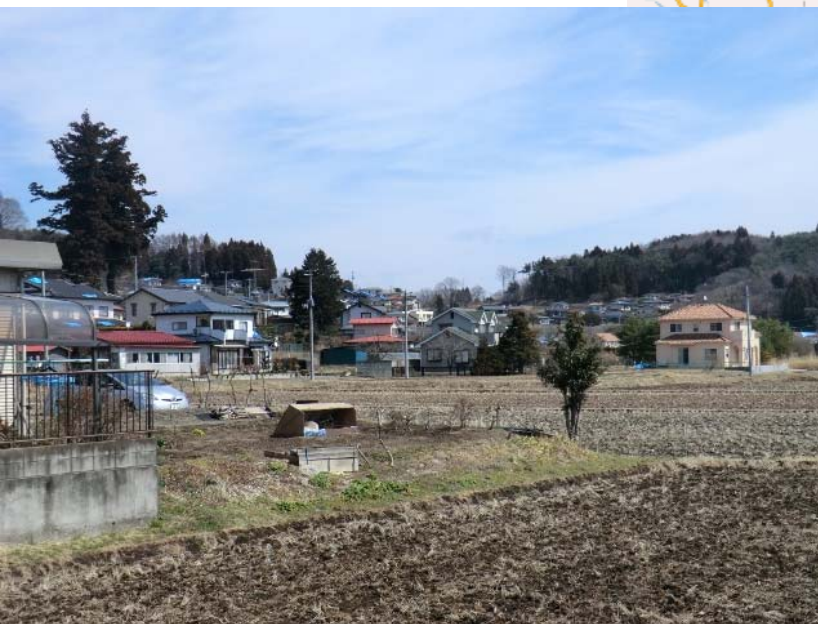
瓦の被害が比較的多いような印象

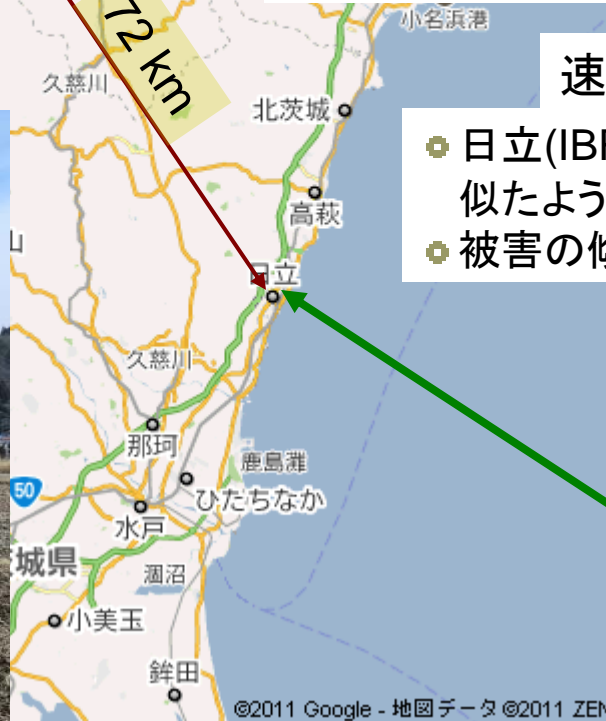
速度応答スペクトル

- 日立(IBR003)と白河(FKS016)は似たような周波数特性
- 被害の傾向も似ている？

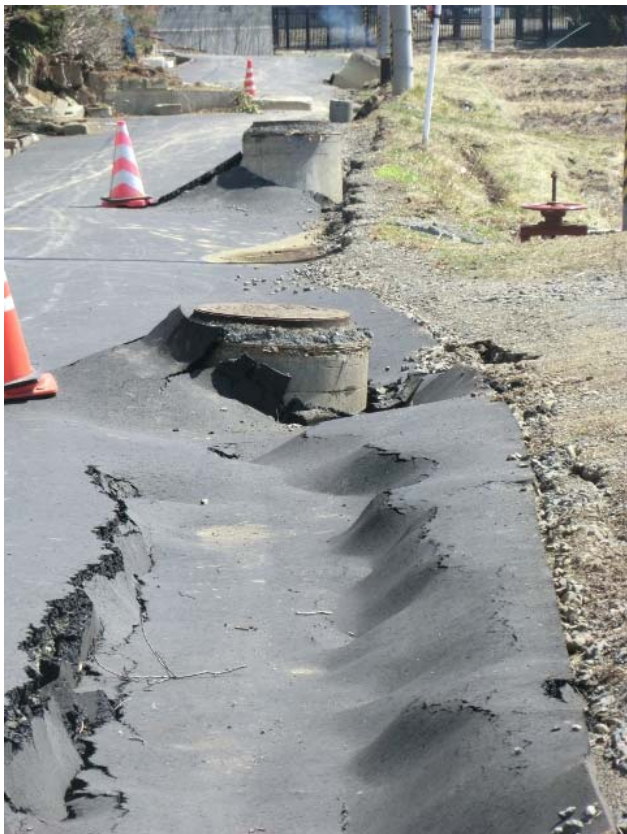
埋め戻し土の液状化

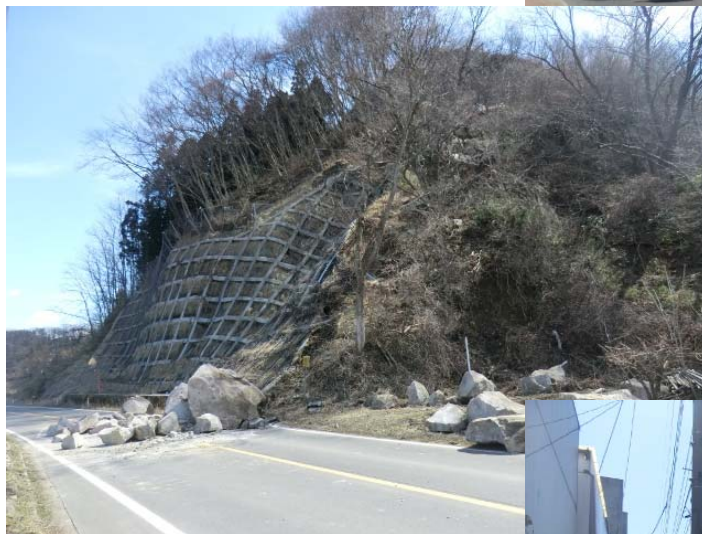
10t以上(?)の落石

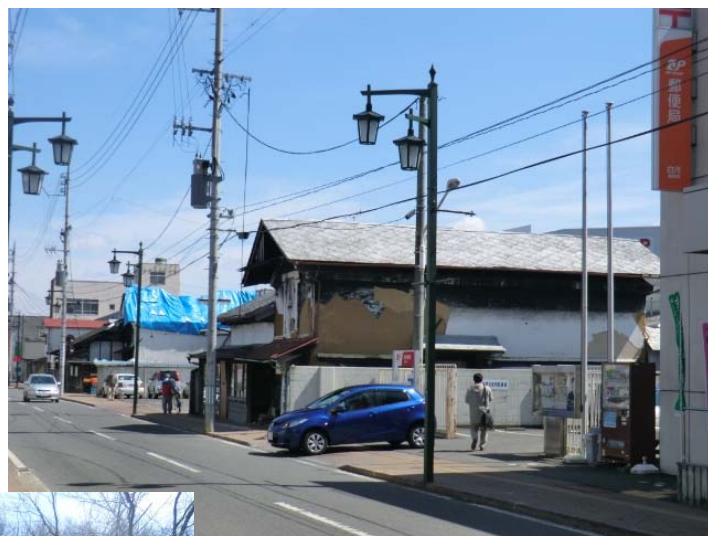
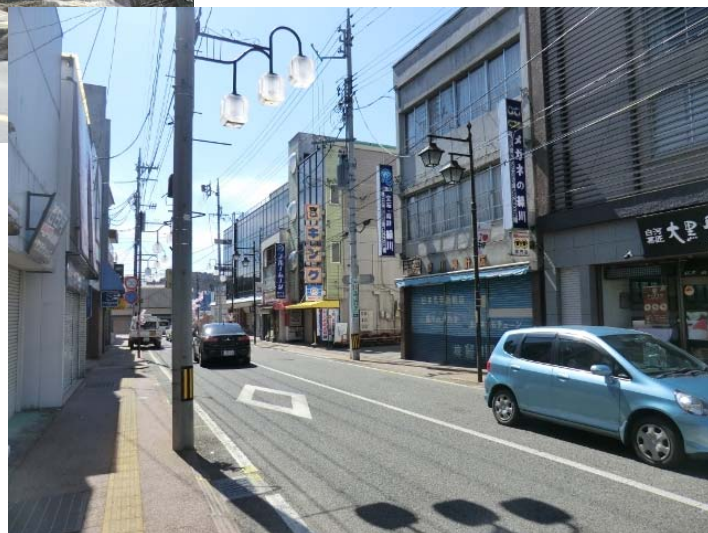
市内の古そうな住家や商店も無被害に見える

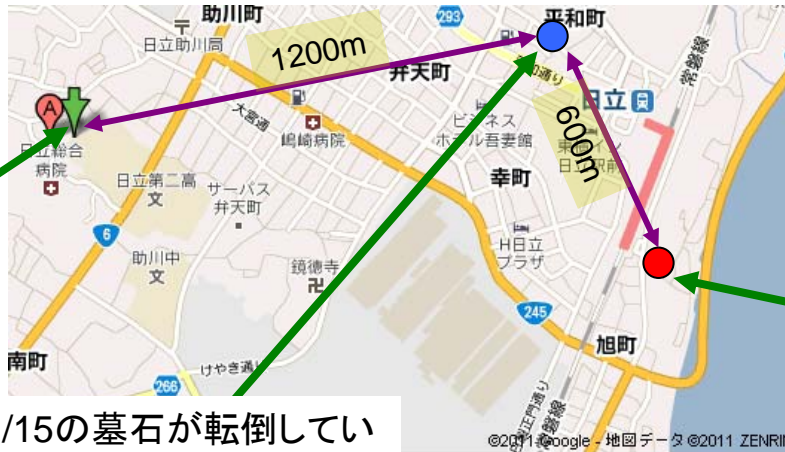
K-NET日立
(IBR003)

1/10~1/15の墓石が転倒しているくらいか？

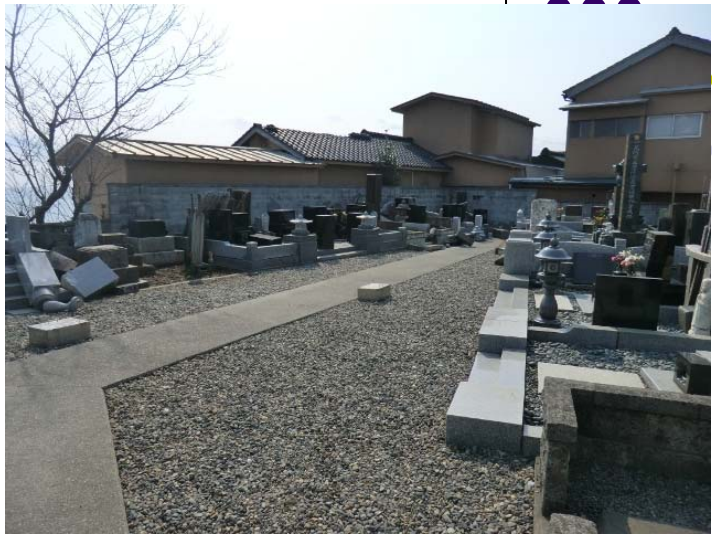
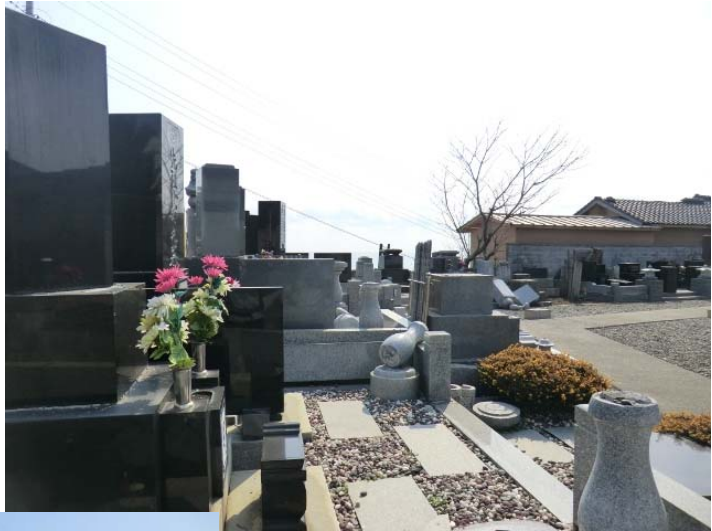
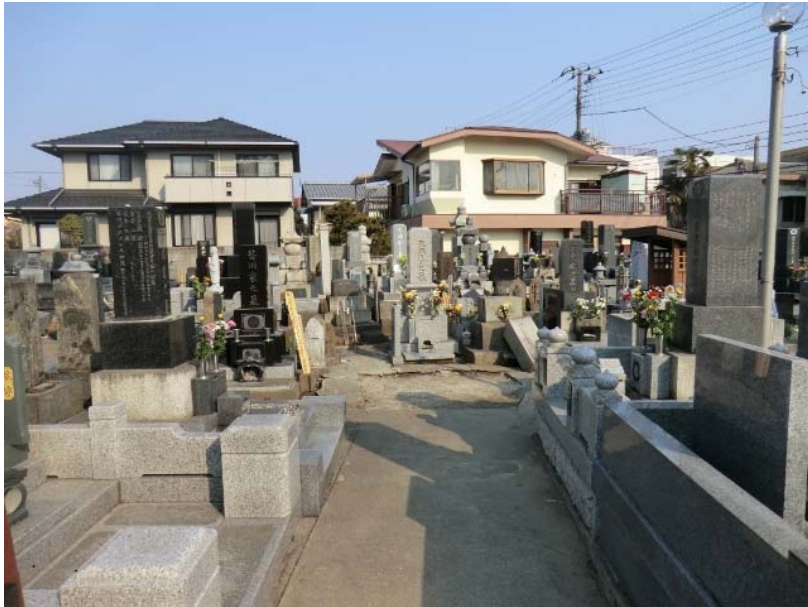
海岸に平行な辺にある墓石はほぼ全部転倒。海岸に直角な辺にある墓石は回転

墓地は絶壁の上にある。地形効果？

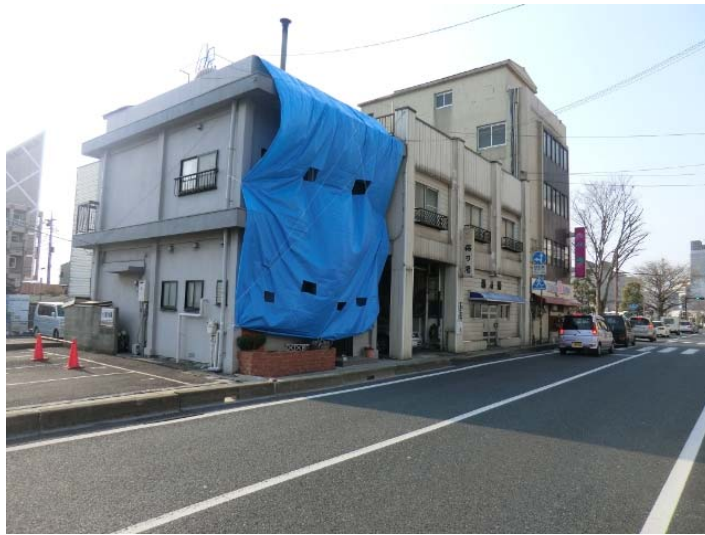
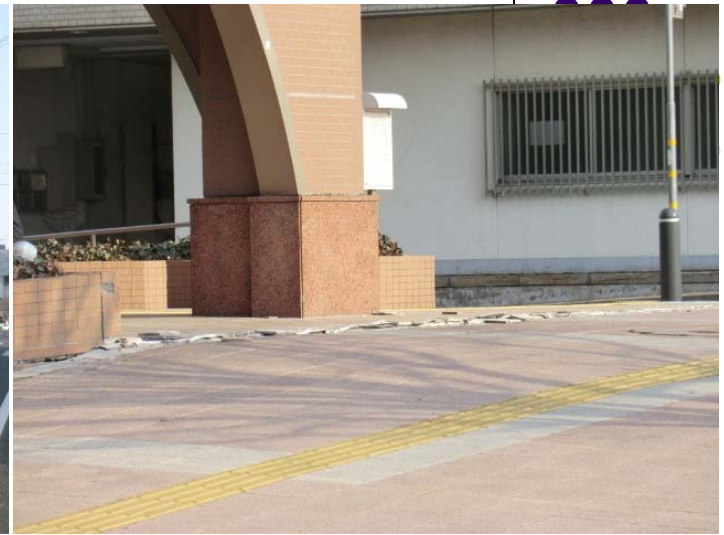
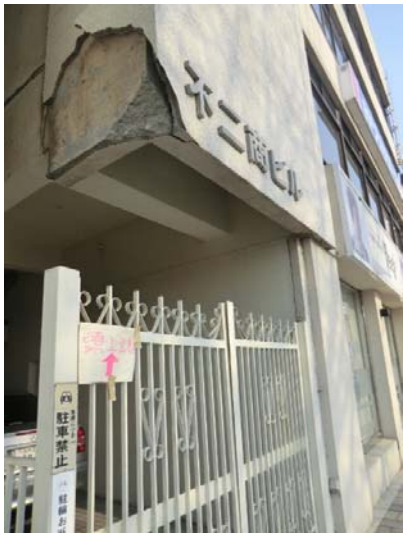
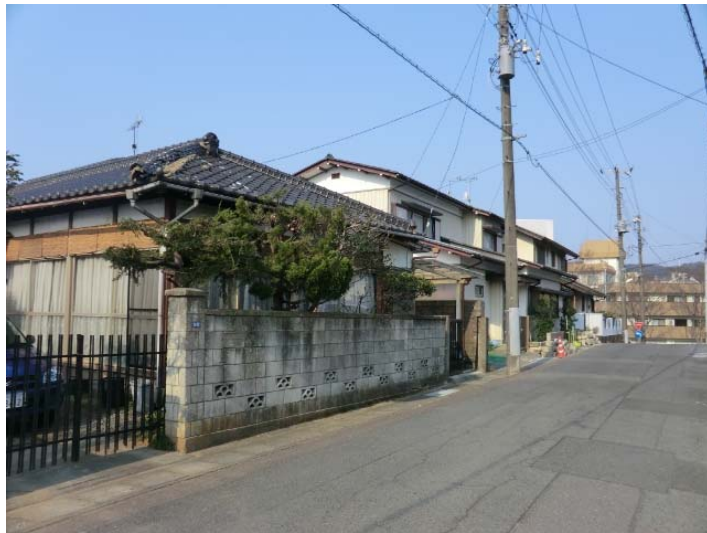
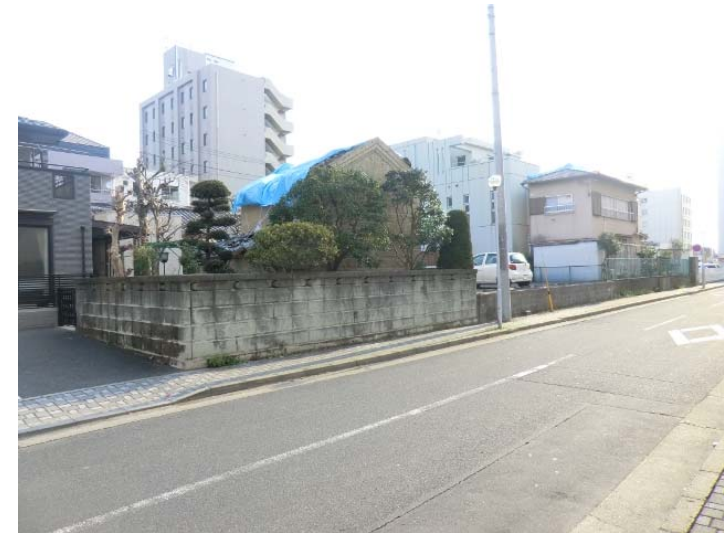
日立市

- 日立駅の西側のエリアでは道路のタイルの浮き上がり, 瓦のずれ, ブロック塀の転倒, 壁の剥落, ガラスの損傷などの非構造体の被害が目についた。
- しかし, 崩壊に至るような被害には気がつかなかった。
- 墓石の転倒の様子と被害の分布があまりうまくかみ合わない。

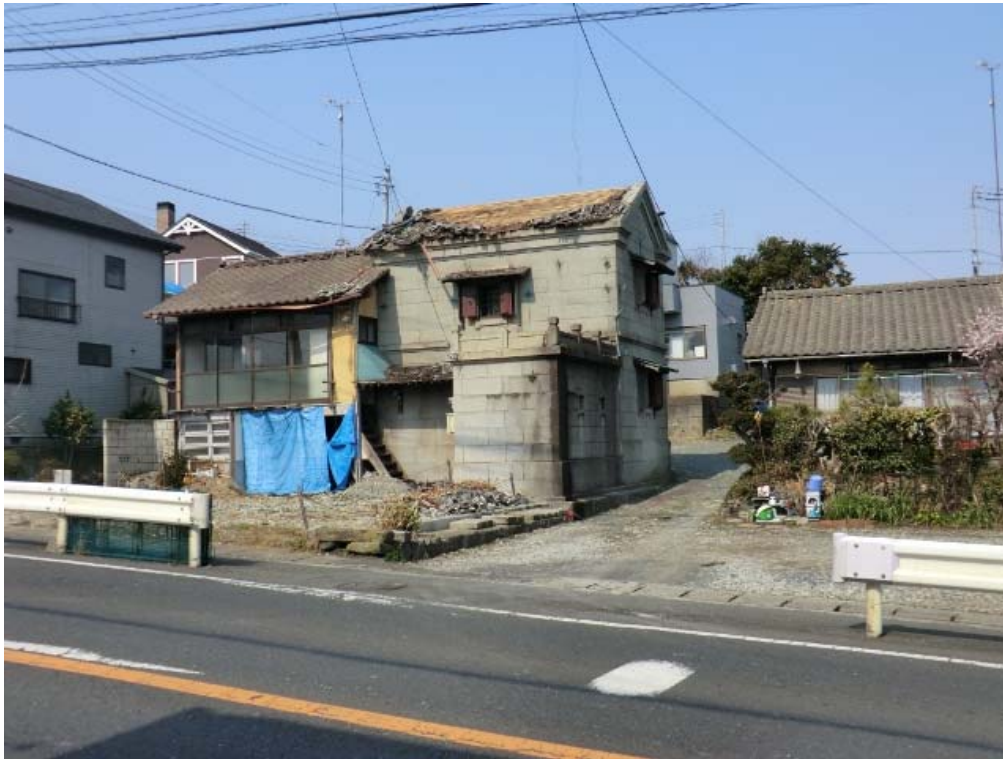
日立市周辺の海岸は砂丘(?)が発達している。砂丘の頂部の方が谷部より被害が多いような印象を受けたが、定量的に確かめていないのでなんとも言えない。

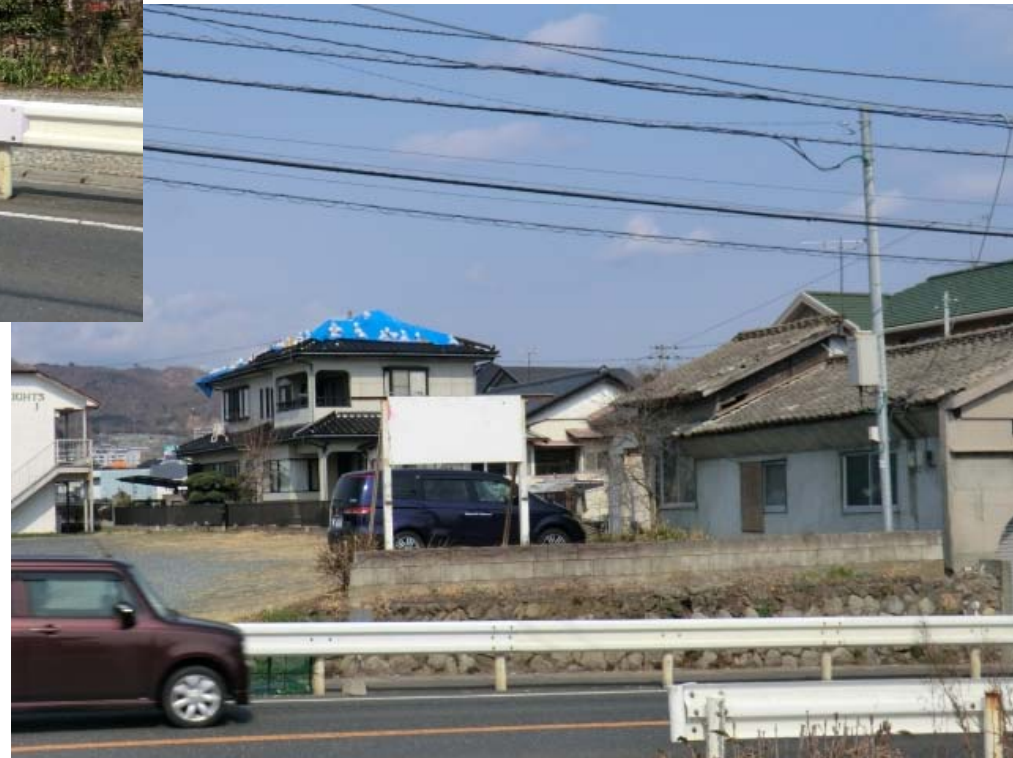
固有周期が大きく異なる構造物が隣接(接合?)している。組積造の構造物の瓦の被害が顕著ということは、地震動は短周期が卓越していたということか？

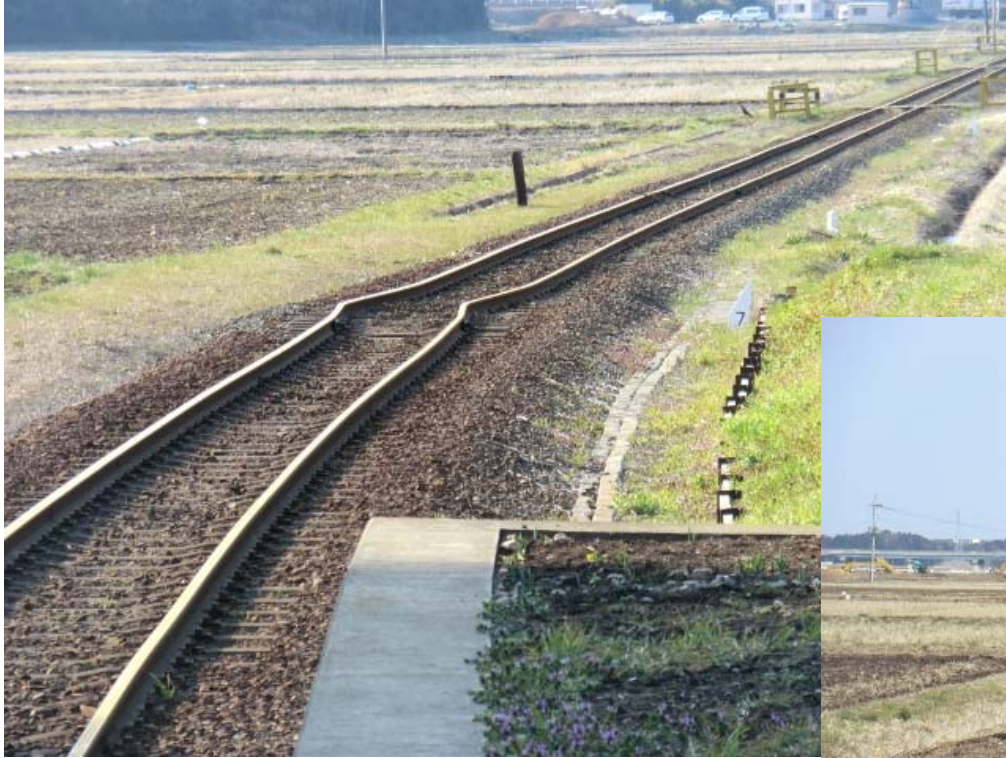
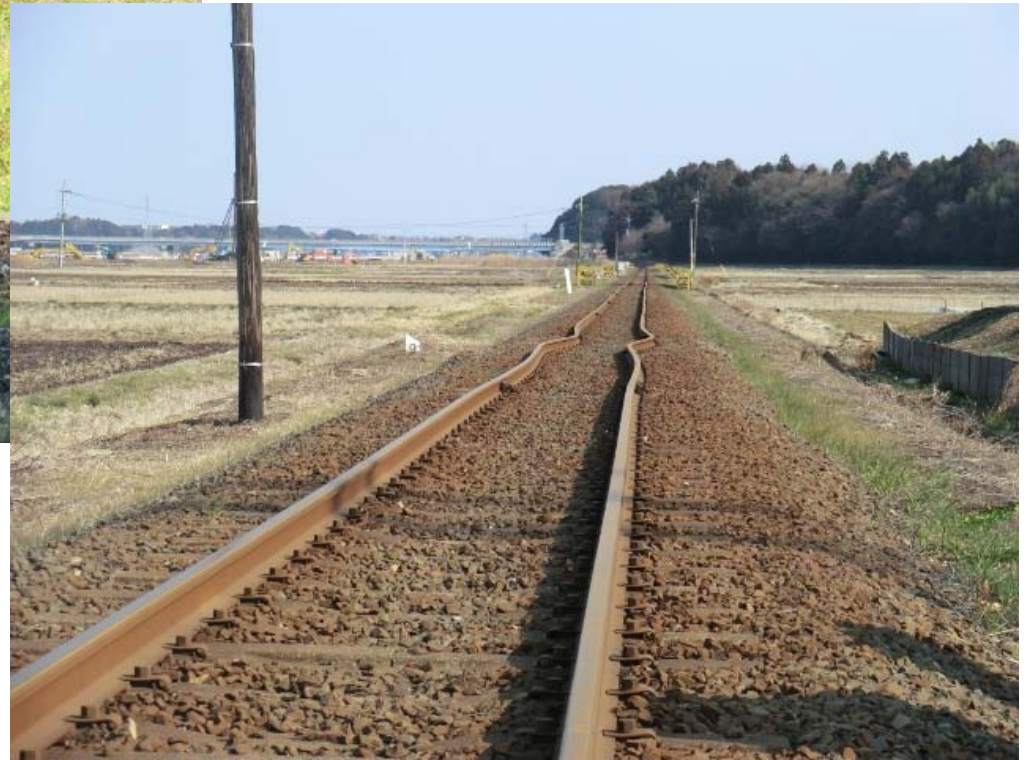
ひたちなか海浜鉄道(金上～中根間)

- 大きな通り狂いが発生。
- 河岸段丘(?)にはさまれた凹地を走る区間であることが影響?
